UNIVERZITET U BEOGRADU

**Analiza postojećeg stanja i predlozi
poboljšanja uslova konzervacije sa stanovišta
kontrole klimatskih uslova i energetske
optimizacije objekata Muzeja istorije
Jugoslavije**

Autor: dipl.maš.ing. Gorana Joksimović
Mentor: prof.dr Marija Todorović
Akademska godina 2009/10

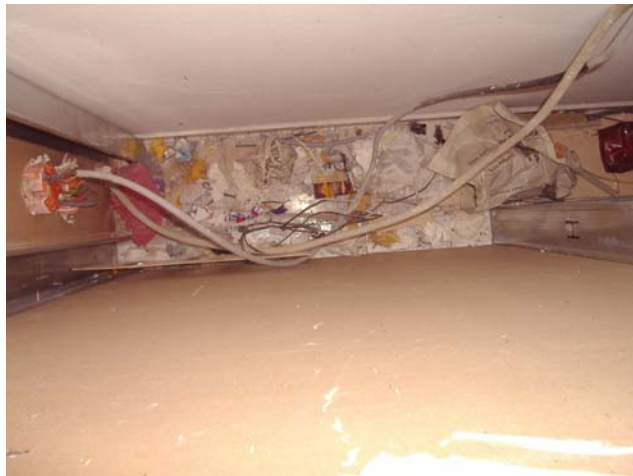
Tako se pojavio i najveći problem, kada su u pitanju klimatski uslovi, jer su za potrebe različitih izložbi urađeni pregradni zidovi prema zamisli dizajnera, a bez poštovanja zahteva preventivne konzervacije. Na ovaj način u potpunosti su blokirani odvodi i dovodi ventilacionog sistema, a sami distributivni kanali su u nekim slučajevima postali deponije otpada.

Takođe onemogućena je i prirodna ventilacija , jer je potpuno zatvoren prilaz prozorima, a i razmena toplote je značajno smanjena, pošto su se i radijatori našli iza pregrade. Gusti zastor koji je postavljen na ulaz u jednu od izložbenih sala (verovatno takođe kao deo zamisli dizajnera) dodatno sprečava mogućnost prirodne ventilacije. Ovo je dovelo do potpunog poremećaja uslova konzervacije u izložbenoj sali.

Dok se ne uradi neka od predloženih mera rekonstrukcije izložbenog prostora i sistem KGH-a ne dovede u funkciju kao hitna mera mora se obezbediti cirkulacija toplote i vazduha (otvaranjem adekvatnih otvora u improvizovanim zidovima) i izvršiti nabavka kondicioniranih vitrina za izlaganje manjih eksponata.

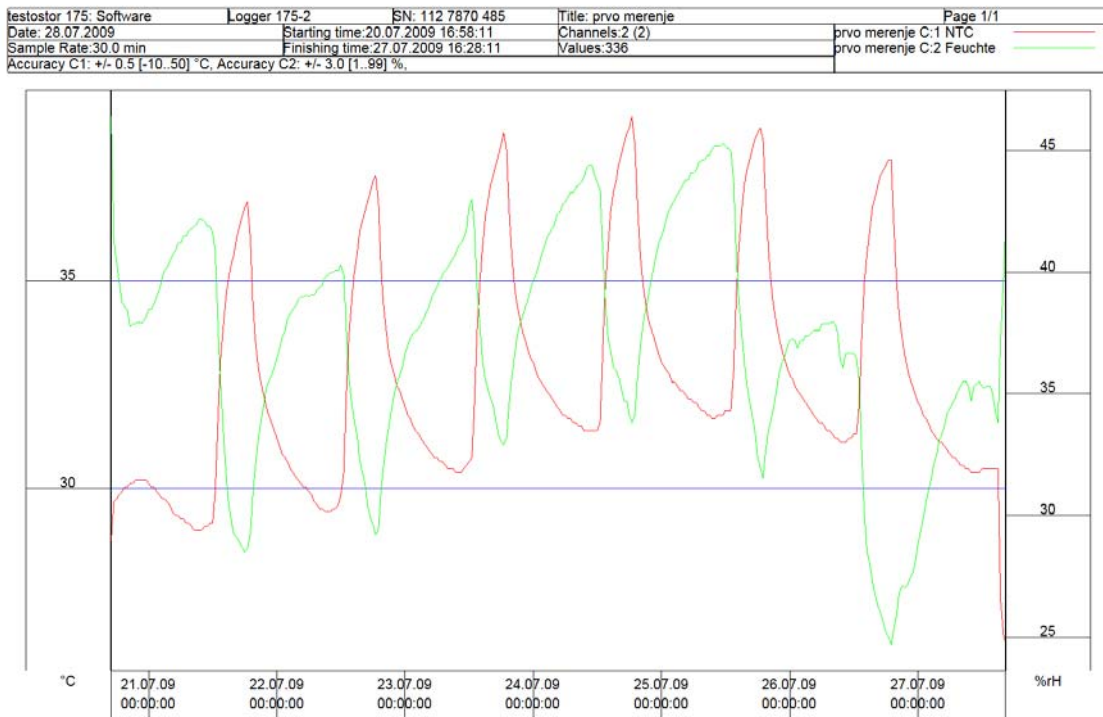
Jedan od primera uslova dat je u rezultatima snimanja DATA-LOGGEROM u periodu od 20.07. do 27.07.2009.godine. Crvena linija označava temperaturu u izložbenom prostoru u °C, a relativnu vlažnost RH zelena u %. Merenje je rađeno u toku izložbe Efekat Tito.

Raspon temperature se kreće od max. temperature koja je blizu 40°C do min. oko 20°C a raspon RH od max. 45% do min. 25%.

Iz izloženog primera može se zaključiti da padovi RH prate porast temperature i da su kritični momenti u večernjim časovima kada je poseta najveća.

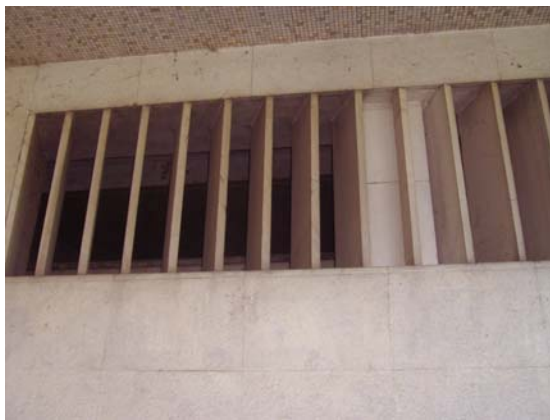
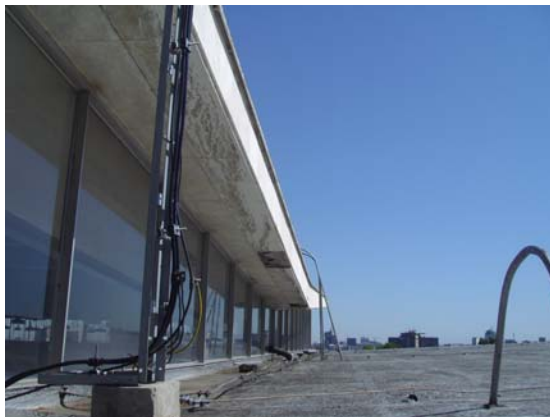
Put prodora vlage može biti direktno spolja kroz vazdušne rešetke, predviđene u prošlosti za usis svežeg vazduha za potrebe klimatizacije, ali i preko ravnog krova.

Krov je izolovan, ali vizuelni pregled ukazuje na postojanje oštećenja. Vlaga nakupljena u kišnim danima kroz ovakva oštećenja može naći put kroz krovnu konstrukciju i prodreti u vazdušne kanale koji se nalaze u spuštenom plafonu.

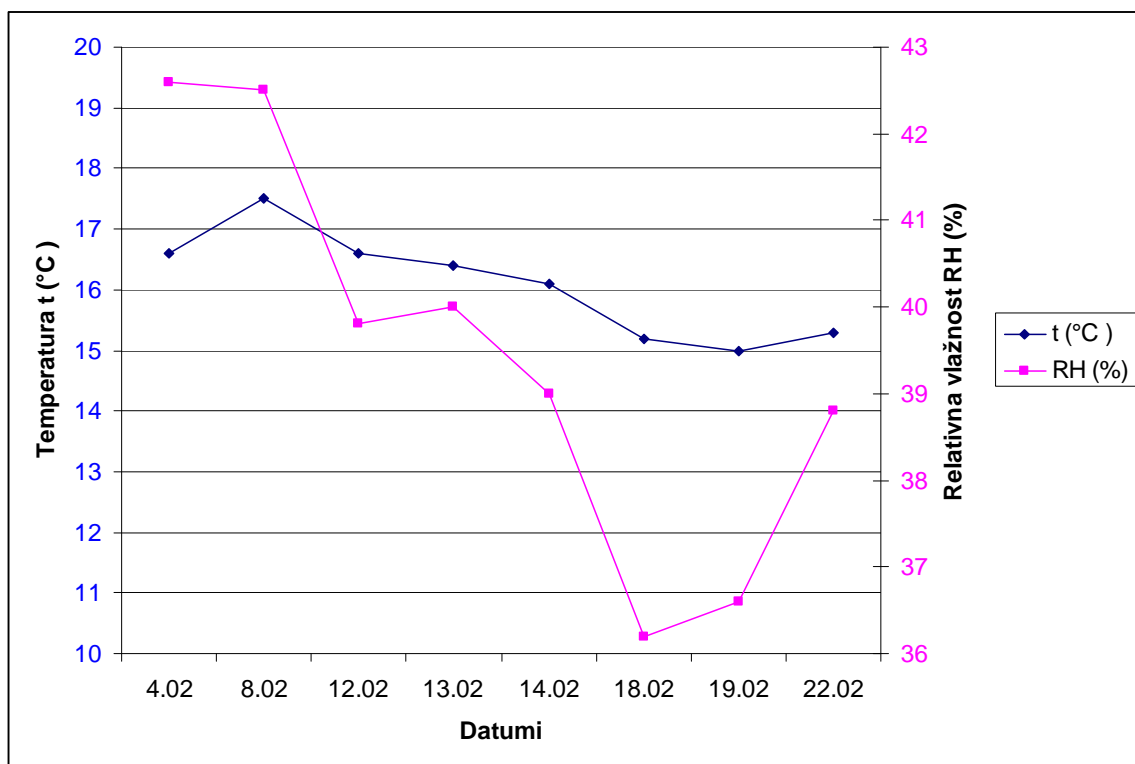
Prikazani dijagram daje vrednosti t i RH za mesec februar 2008. godine.

U februaru 2008. godine max $t=17,5^{\circ}\text{C}$ 08.02. min $t=15,0^{\circ}\text{C}$ 19.02. Temperaturna amplituda 2,5 ili procentualno 2,6%.

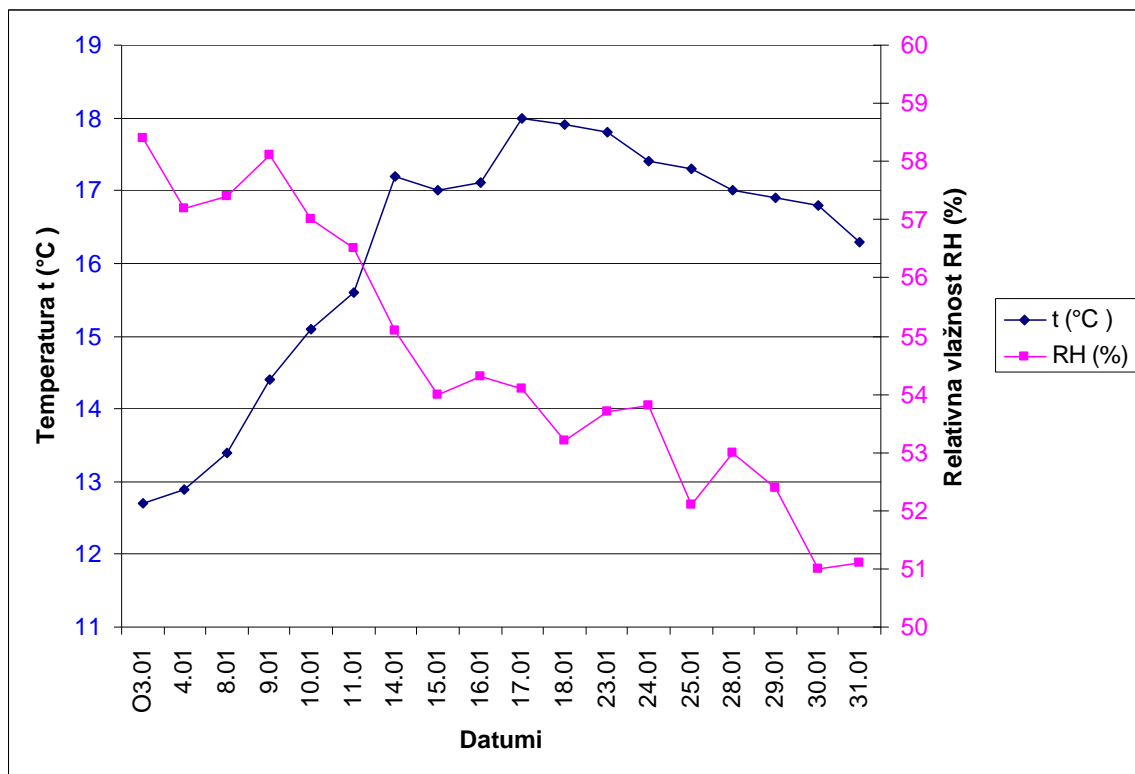
Kao reprezentativni uzorak uzeto je merenje (u vreme grejanje sezone) za mesec januar 2008. godine.

Iako su slični rezultati dobijeni i za ostale zimske mesece januar je izabran, jer prilično dobro pokazuje sliku zavisnosti relativne vlažnosti od temperature. Uočen je trend rasta unutrašnje temperature, koja se može povezati sa puštanjem sistema centralnog grejanja u rad nakon novogodišnjih praznika. Paralelno sa rastom temperature beleži se pad RH.

Oscilacije temperature ne mogu se smatrati značajnim i kreću se od 12,8 do 18°C na mesečnom nivou, što je procentualno 2,3%. Ni oscilacije RH nisu značajne i kreću se između 51 i 58,5%, ali je relativna vlažnost generalno gledano visoka. Poredeći sa spoljnom relativnom vlažnošću opet se uočava jasna paralela.

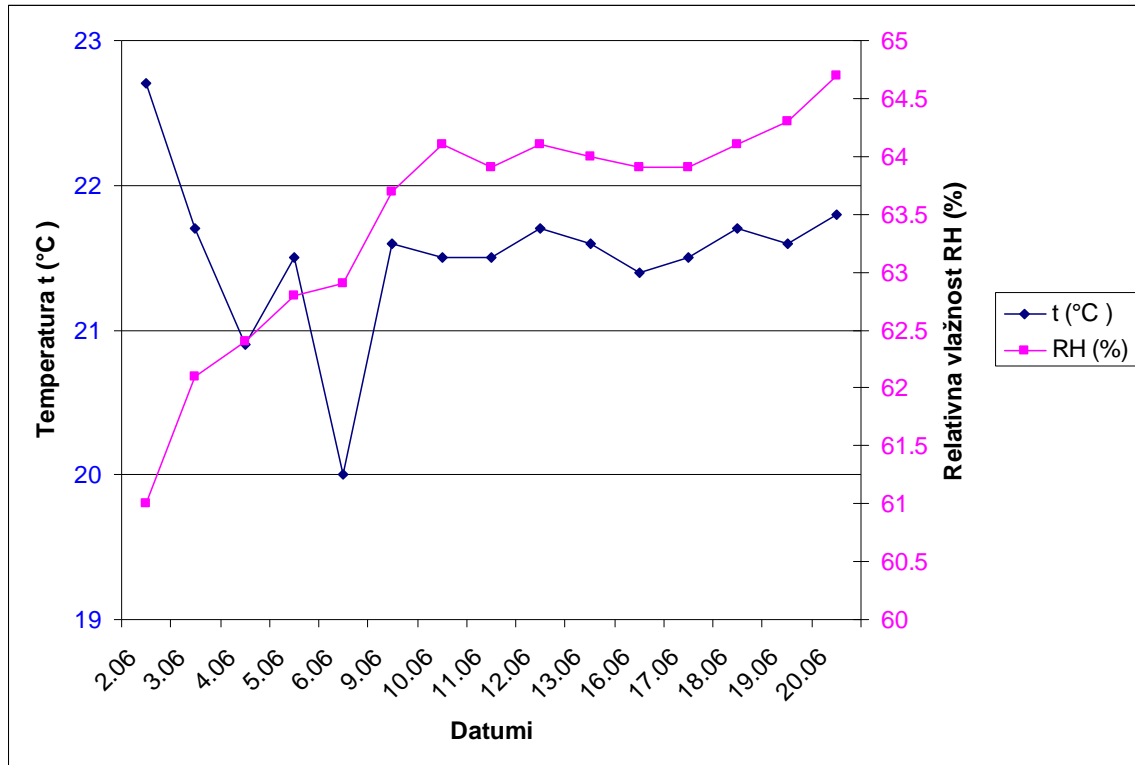
Kao reprezentativni uzorak posmatran je jun 2008. godine, pošto u narednim letnjim mesecima nisu praćeni klimatski uslovi, najverovatnije zbog korišćenja godišnjih odmora.

Analiziranjem dijagrama može se konstatovati da su temperature stabilne i kreću se u rasponu od 2,7°, što važi i za RH gde su zabeležene amplitude par procenata.

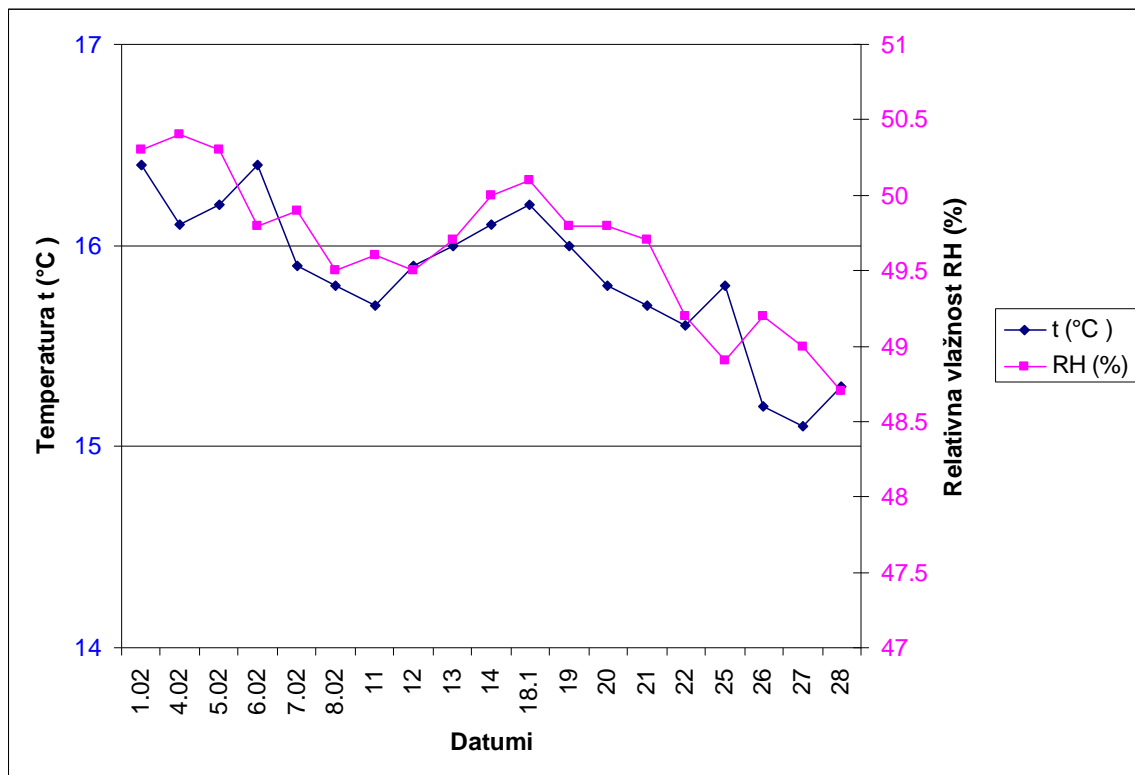
Dijagram unutrašnjih vrednosti temperature i relativne vlažnosti za februar 2008. godine. Rezultati dobijeni za ovaj mesec pokazuju povoljne i stabilne uslove za čuvanje slika i ostalih eksponata deponovanih u depou 25.

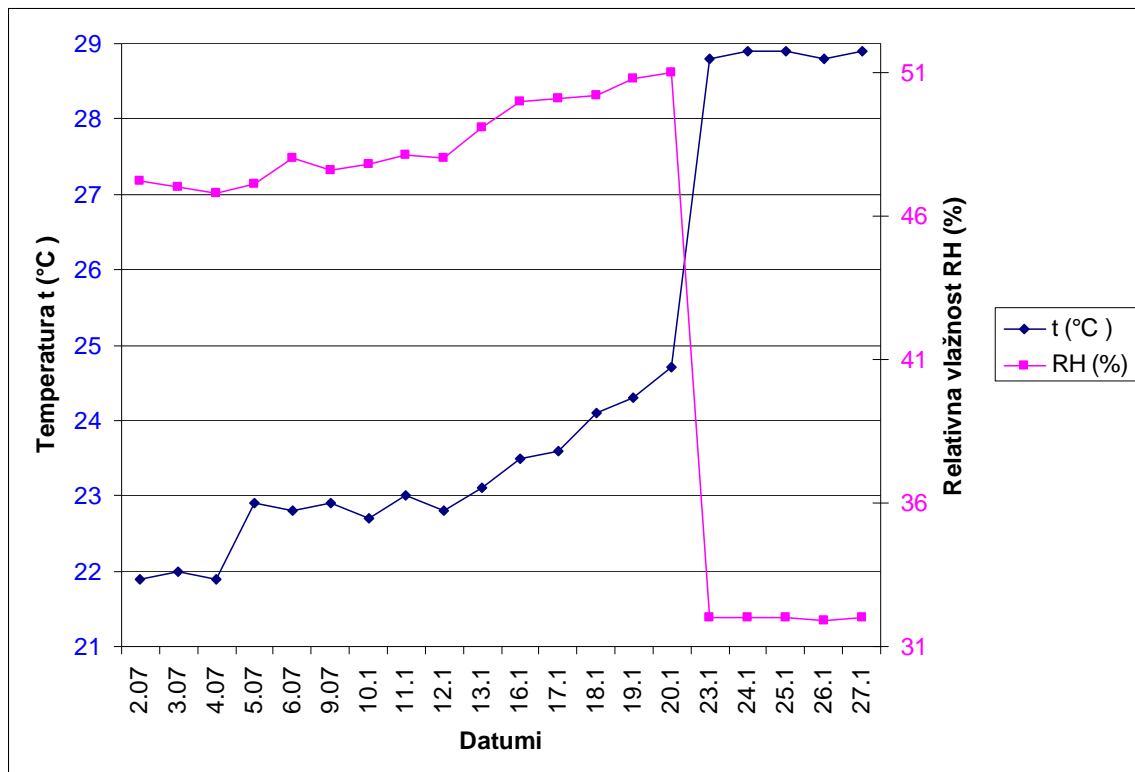
Dijagram daje rezultate merenja klimatskih uslova za jul 2007. godine. Uočen je nagli pad RH između 20. i 23.07.

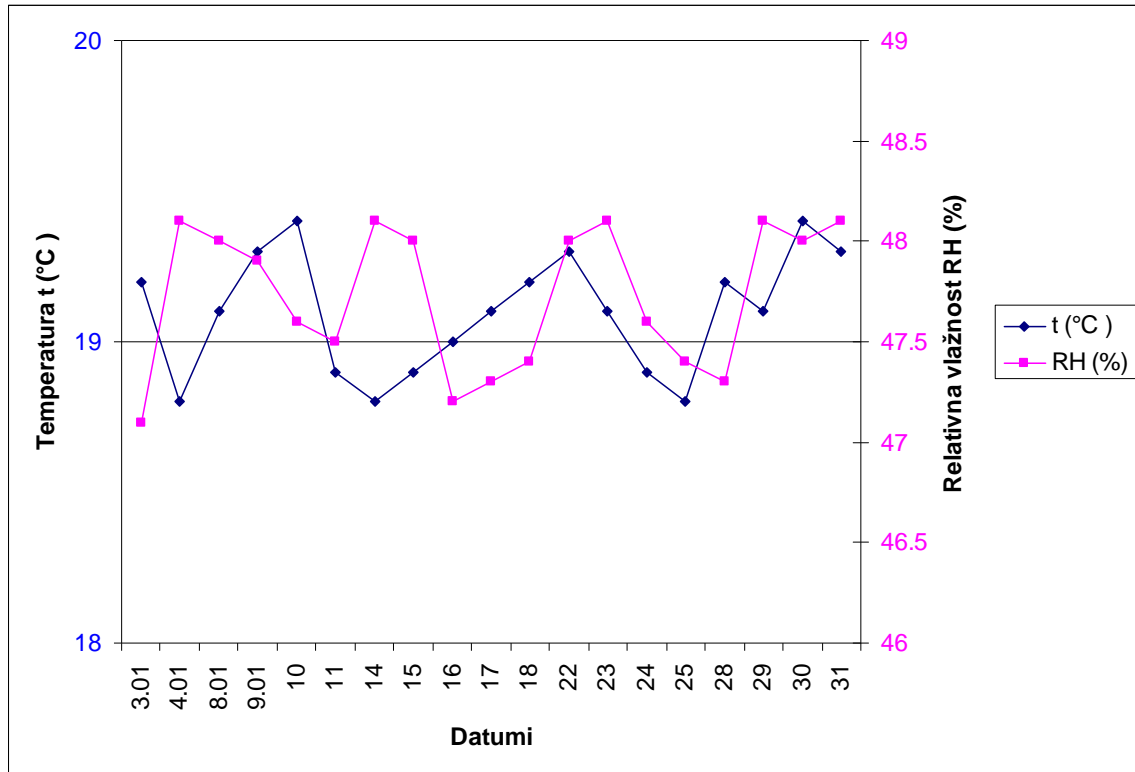
Dijagram predstavlja rezultate za januar 2008. godine

Rezultati merenja pokazuju stabilnu sliku i ujednačene temperature i RH. Temperature se kreće od max $t=19,4^{\circ}\text{C}$ do min $t=18,8^{\circ}\text{C}$. Slično je i sa RH koja se kreće u rasponu između 47,1-48,1%.

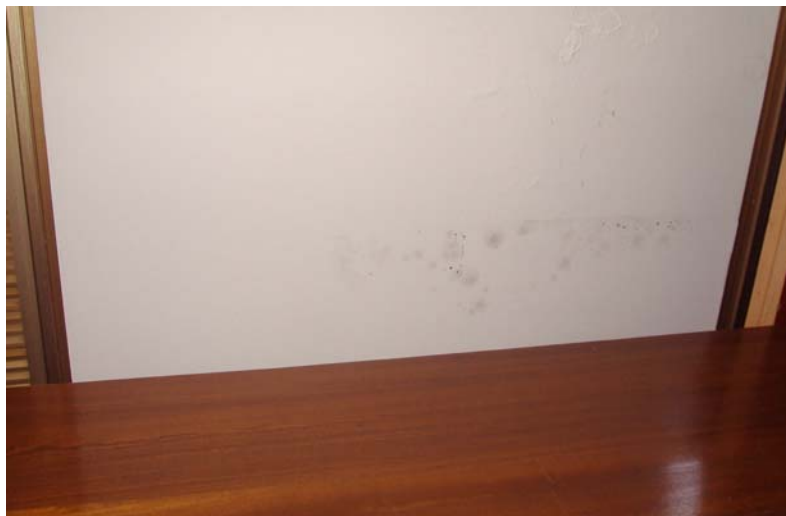
Analizirajući dobijene rezultate i poredeći ih sa rezultatima dobijenim prethodnih godina u kojoj je u istom periodu RH bila nešto niža, a vizuelnim pregledom celokupnog prostora konstatovana je pojava kapilarne vlage na desnom spoljnom zidu. Ovo je dovelo do delimičnog porasta relativne vlage.

Vizuelnim pregledom spoljnog zida utvrđeno je da je kapilarna vlaga posledica neodržavanog oluka. U blizini oluka nalazi se četinar, pa je pretpostavka da dolazi do zapušnja oluka u kome se zatim skuplja vlaga.

Kako vegetacija koja okružuje Kuću cveća predstavlja deo kompleksa i ne postoji mogućnost uklanjanja četinarara koji ugrožava kišni odvod neophodno je uvođenje procedura koje bi nalagale češće čišćenje ovog oluka. Nakon primene ove mere neophodan je monitoring ugroženog zida, kojim bi se utvrdilo da li je uzrok kapilarne vlage oslabljen kapacitet odvoda kišnice i njeno zadržavanje. U slučaju da se pokaže da oluk i njegovo održavanje nije problem kapilarne vlage potrebno je uraditi istraživanje uzroka i dreniranje terena oko ugroženog zida.

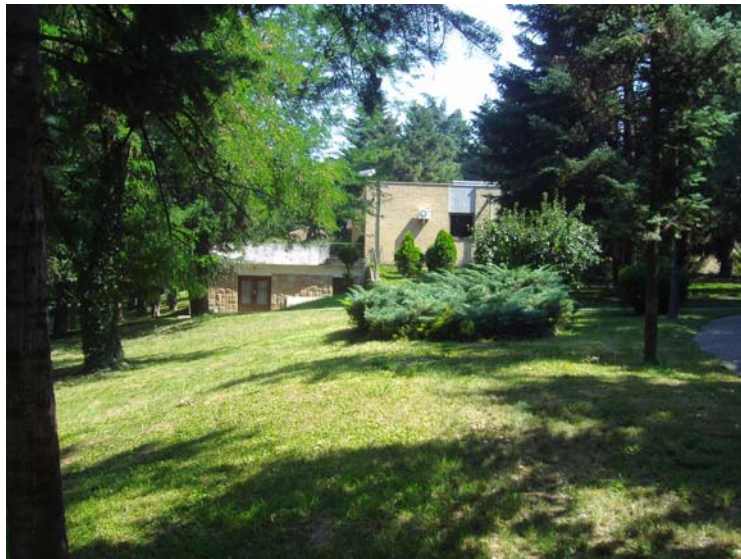
Položaj spoljnog zida levog apartmana u kome se pojavljuje povećana vlaga i ulaz u depo

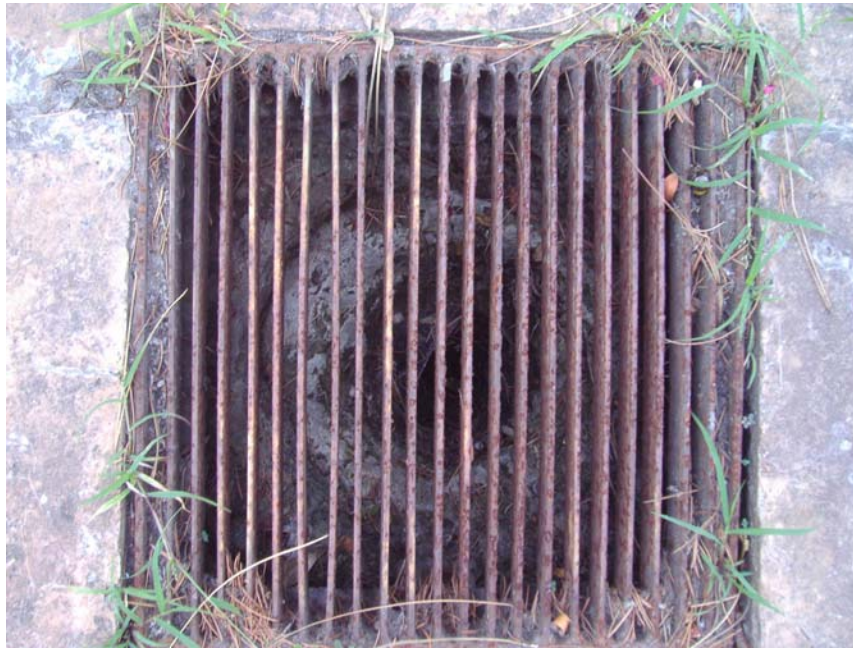
Slika zatečenog stanja odvoda

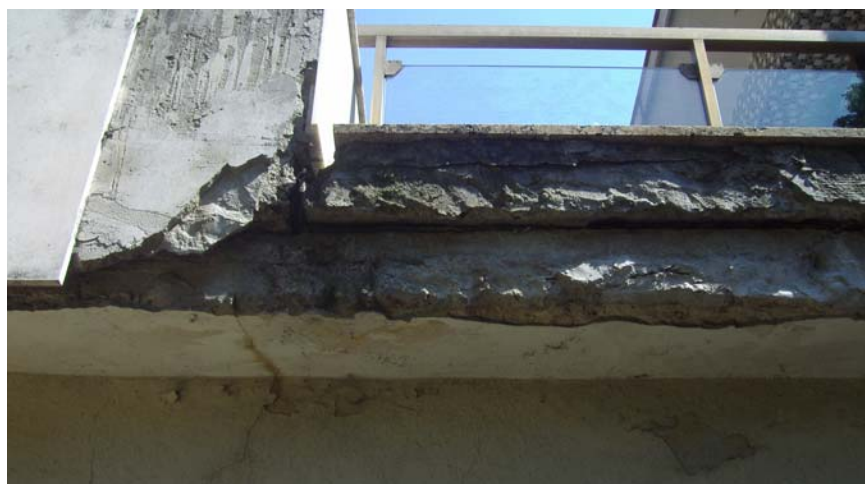
Prokišnjavanje je takvo da upravo ukazuje na problem skupljanja vode u konstrukciji terase i zatim lagano ispuštanje kroz oštećene delove plafona. Ovaj zaključak se može izvući jer do prokišnjavanja ne dolazi u periodu padavina već u danima posle.

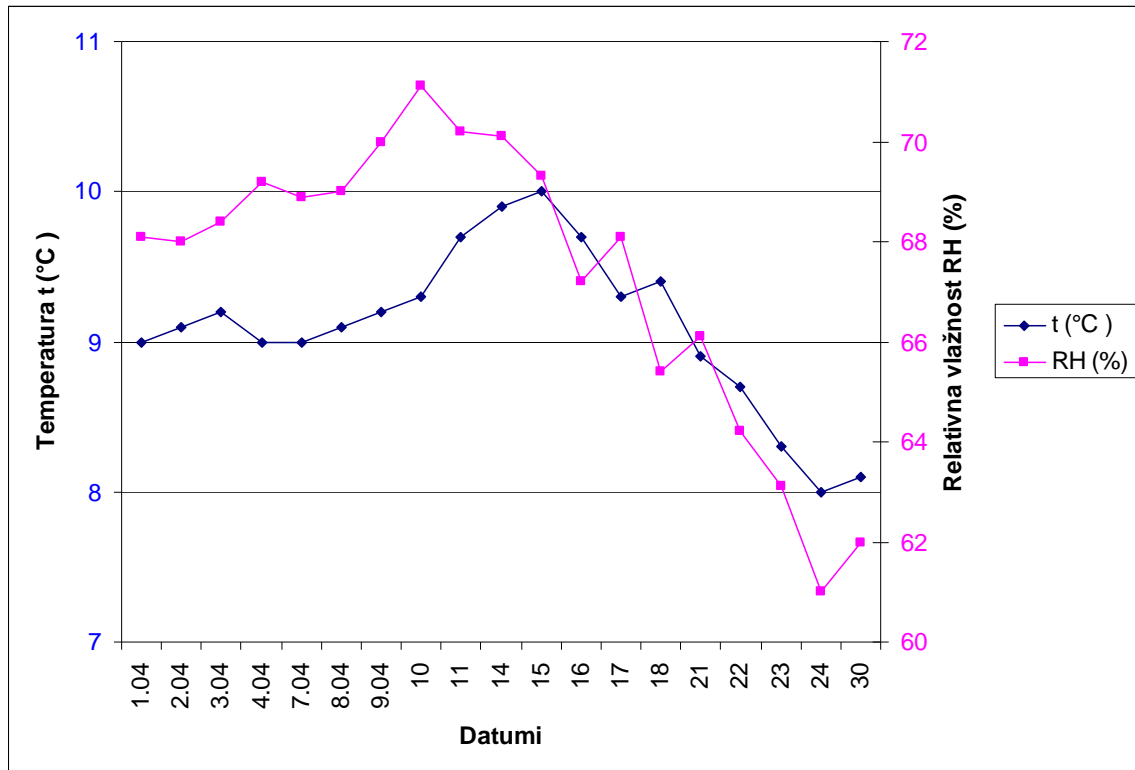
Dijagram prikazuje rezultate merenja za mesec april 2008. godine. U vreme merenja nije radila ni ventilacija ni grejanje prostora.

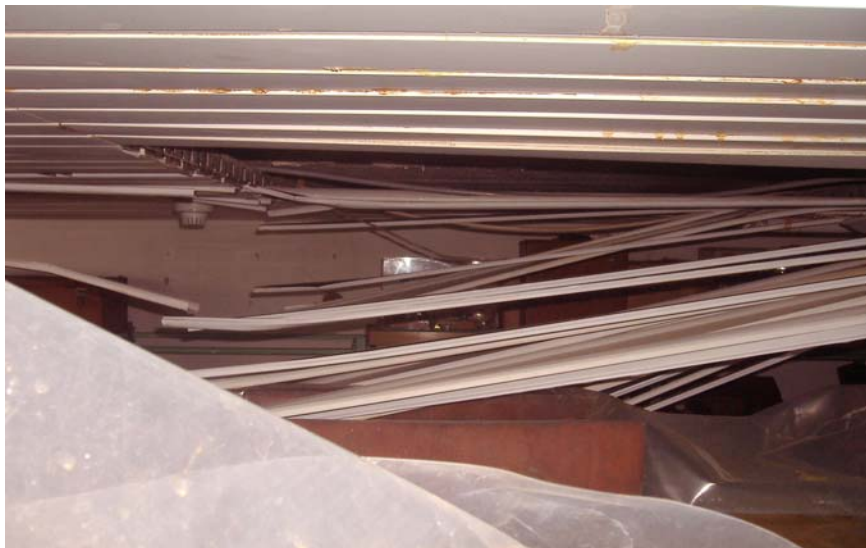
U avgustu 2009.godine urađena je rekonstrukcija terase. Rekonstrukcija je dala pozitivne rezultate u prvih par meseci, odmah nakon završetka radova, ali situacija sa pojavom vlage se vrlo brzo nastavila. Kako je voda koja se pojavila bila bistra, javila se osnovana sumnja u njeno poreklo. Da bi se utvrdio kvalitet, a samim tim i poreklo voda je data na analizu. Rezultati analize koji su uzeli u obzir tvrdoću i hemijski sastav nedvosmisleno su pokazali da je u pitanju otpadna voda (veliki procenat amonijaka). Na osnovu ovoga može se izvući zaključak da je najveći, ali verovatno ne i jedini problem nastao na spoju centralnog objekta Kuće cveća i ukopanog depoa ispod otvorene terase. U prilog ovoga ide i činjenica da su temelji Kuće cveća na dubini od samo 1,5m.

Kao prva mera neophodno je ispitati stanje kanalizacione mreže, ali i temelje i konstrukciju Kuće cveća u celini. Ovo je neophodno jer su primećena strukturalna oštećenja u centralnom delu oko grobnog mesta, koja takođe mogu biti posledica pucanja cev i povećane relativne vlažnosti. Tek nakon utvrđivanja pravog stanja mogu se dati preporuke za konačnu sanaciju.
