UNIVERZITET U BEOGRADU

**Analiza postojećeg stanja i predlozi
poboljšanja uslova konzervacije sa stanovišta
kontrole klimatskih uslova i energetske
optimizacije objekata Muzeja istorije
Jugoslavije**

Autor: dipl.maš.ing. Gorana Joksimović
Mentor: prof.dr Marija Todorović
Akademska godina 2009/10

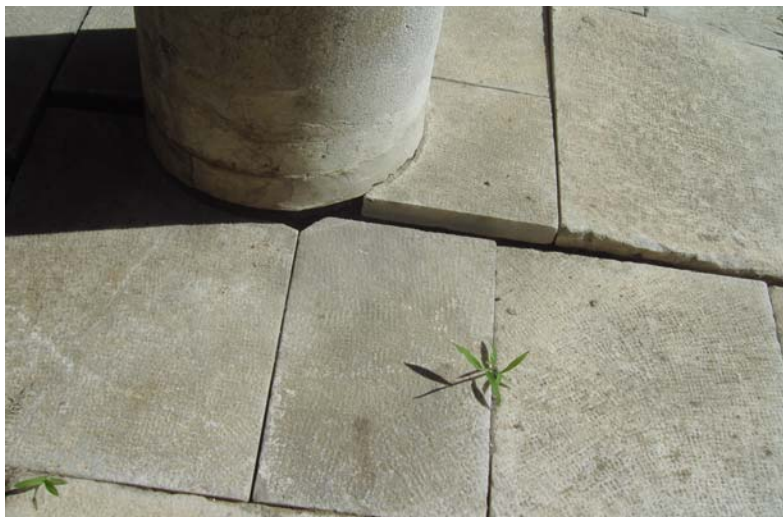
KGH-a nije jedini koji je pretrpeo štetu, takođe je i video nadzor, koji je bio sastavni deo sistema kojim se nadziralo više objekata, stavljen van funkcije. U periodu izgradnje Vračarskog tunela, kao i tokom bombardovanja 1999 godine (zbog blizine vojnih objekata) došlo je i do strukturnih oštećenja zgrade (pucanje stubova i slično). O ozbiljnosti oštećenja može se znati tek posle statičkih i geodetskih proračuna.

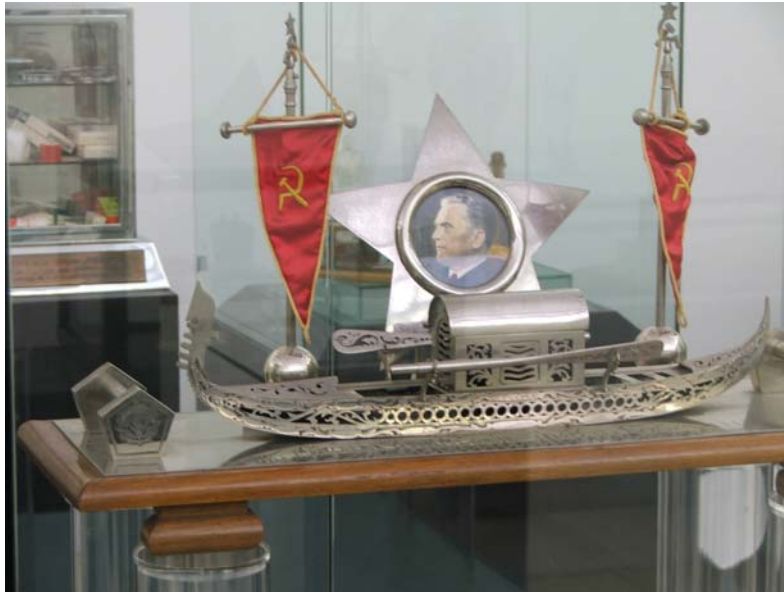
Na nedeljnom nivou oscilacije temperature su 50%, i RH 55,5% u vreme izložbi što je potpuno neprihvatljivo, a direktna posledica je nepostojanja regulacije klimatskih uslova i ventilacije.

Važno je naglasiti da su sva merenja parametara klimatskih uslova rađena samo u vreme izložbi koje je organizovao Muzej istorije Jugoslavije, dok su nepoznata kretanja i oscilacije temperature i RH u vreme izložbi ostalih korisnika. Izložba Efekat Tito, organizovana u pomenutom periodu je sadržala eksponate izrađene od raznorodnog materijala uključujući i organske koji su u kratkom vremenskom periodu bili izloženi ekstremno nepovoljnim klimatskim uslovima.

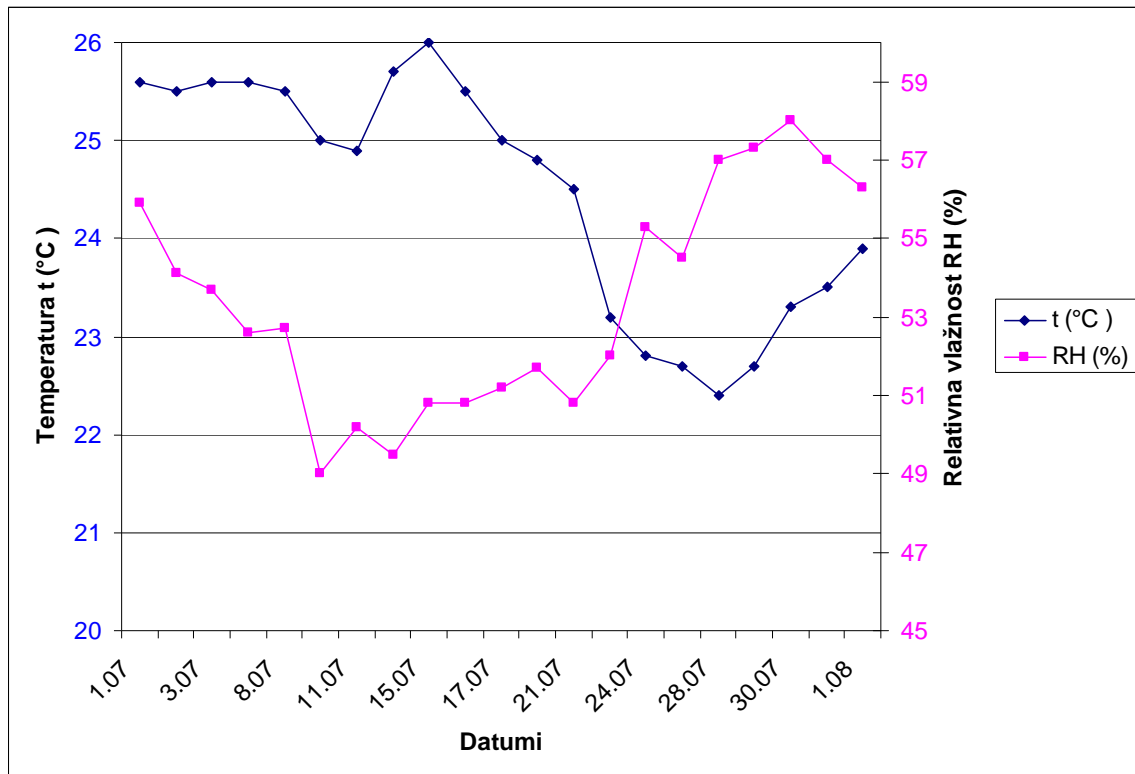
Napomena: slični rezultati dobijeni su i za ostale mesece bez grejana.

Analizirajući dobijene rezultate može se zaključiti da su i temperatura i relativna vlažnost u letnjem periodu visoki za uslove čuvanja eksponata. Zbog položaja depoa, koji je unutar zgrade, bez direktnih spoljnih otvora, postoji određena termička inertnost, koja ipak nije zadovoljavajuća. Povećana RH kao što je već naglašeno dolazi najverovatnije iz ventilacionih kanala, a potiče od okolnog zelenila.

Za postizanje optimalnih uslova čuvanja moguće je dati niz različitih tehničkih rešenja počev od uspostavljanja autonomne grane u okviru centralnog sistema klimatizacije (ugradnjom dodatnih komponenti), pa do smeštaja osetljivih eksponata u zasebne klima komore, ali prvi korak je kategorizacija eksponata prema vrednosti i značaju, čime bi se jasno izdefinisala potreba i opravdanost nabavke dodatne opreme.

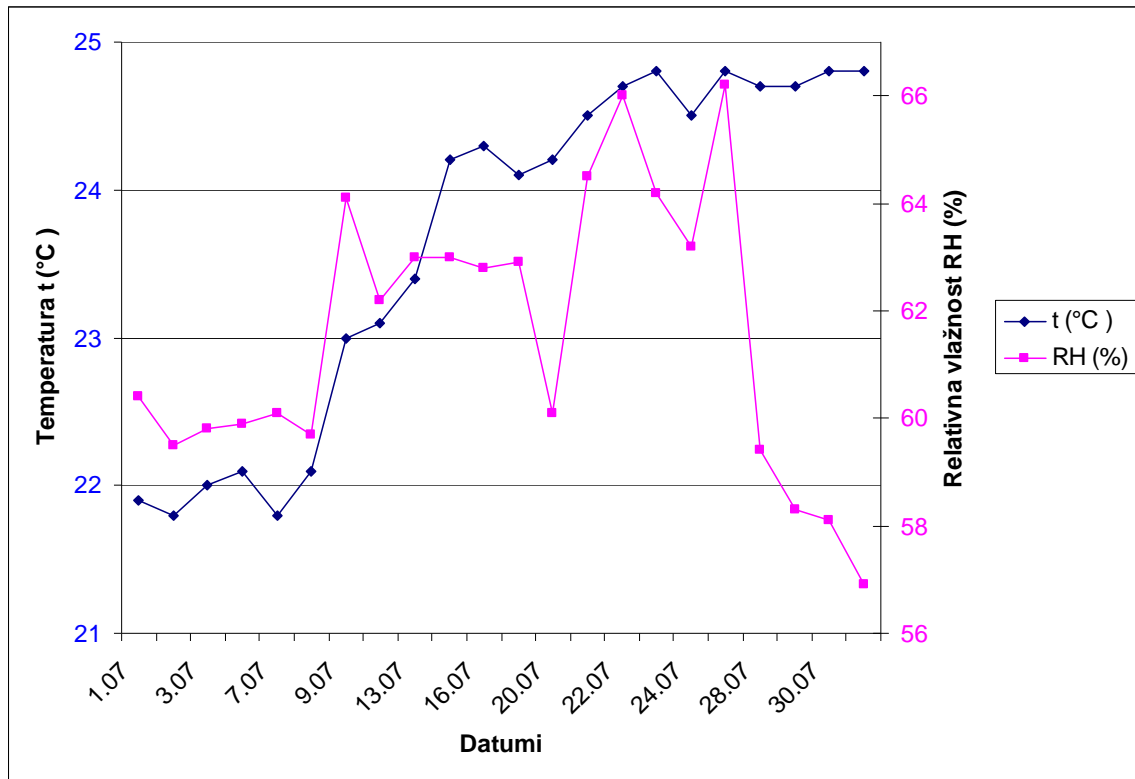
Međutim slika uslova se menja u mesecima bez grejanja kad temperature dostižu vrednosti i do 25°C i RH>65%. Predstavljen dijagram daje rezultate izmerene u julu 2009. godine.

Slične vrednosti su izmerene i u ostalim letnjim mesecima.

I ovde ponovo mora da se naglasi da su merenja generalno neprecizni jer su očitavanja jednom dnevno u vreme kada temperature ne dostižu maksimalne vrednosti, što znači da su uslovi još nepovoljniji.

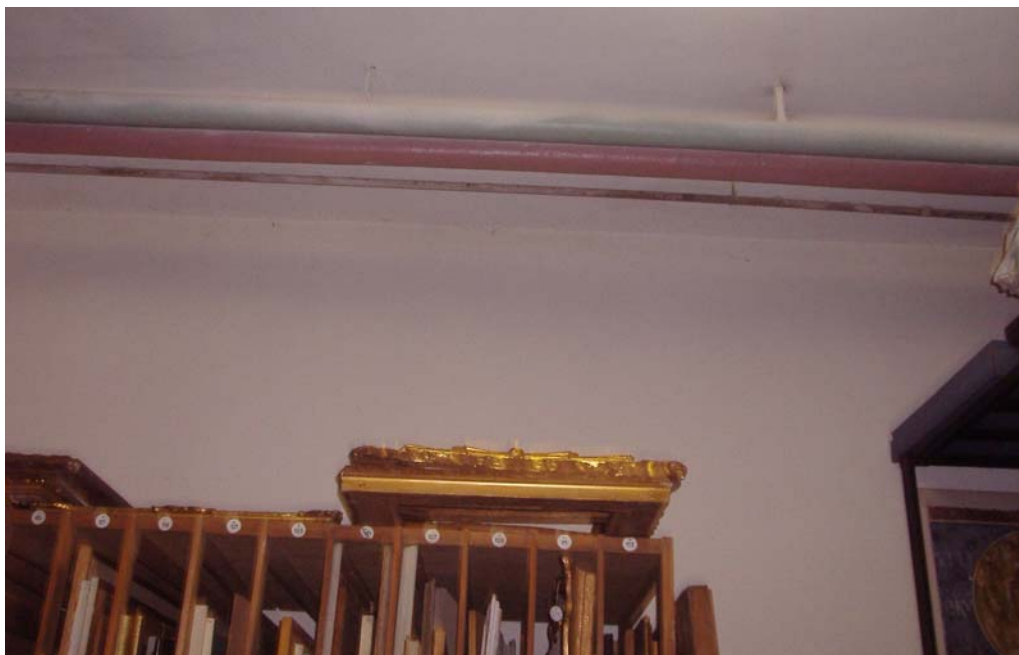
Pored problema sa nestabilnim klimatskim uslovima u depou 25 postoji i problem prenatrpanosti, pa su tako neke slike neadekvatno odložene, na podu, što može uticati na njihovo mehaničko oštećenje.

Takođe, kroz ovaj depo prolazi gusta vodovodno-kanalizaciona mreža i to na zidu na kome se nalazi mreža za odlaganje slika. O reorganizaciji eksponata u depou na način da se oslobodi prostor oko cevi treba ozbiljno razmisliti, pogotovo, što Muzej ima istoriju poplave izazvane pucanjem cevi.

Pored problema koji su isti ili slični kao i u drugim depoima, depo 25 ima i problem nedovoljno ujednačene distribucije vazduha. Ovaj problem se pokazao u retkim situacijama kada bi klimatizacioni sistem bio puštan na režimu ventilacije. Tada je primećeno da depo nije dobro pokriven svežim vazduhom. Problem je nastao, jer se vazduh dovodi kanalom, čije se žaluzine za ubacivanje nalaze u dnu depona, koji je u obliku latiničnog slova L. Na ovaj način omogućava se stvaranje čepova ustajalog vazduha, koji uz druge pogodne uslove visoka temperatura i RH može dovesti do razvoja mikroorganizama.

Uz aktiviranje centralnog klimatizacionog sistema, kao osnovna preporuka u depou 25 bi trebalo uraditi novu kanalsku mrežu za dovod vazduha, čime bi se obezbedila ravnomerna distribucija vazduha.

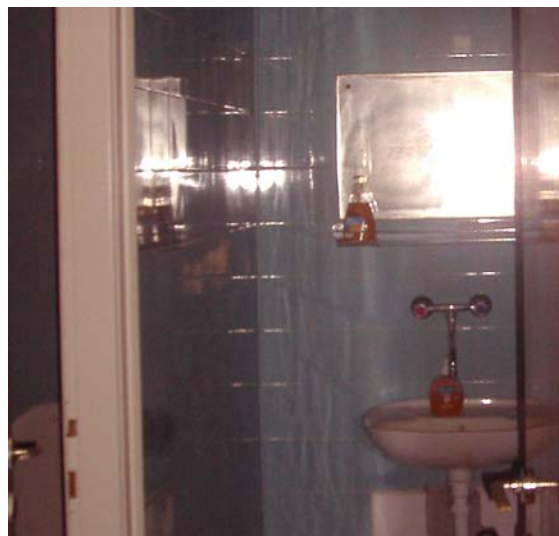
Depo ima dva spoljna zida, koji su jugo-istočno orijentisana i koji su velikom površinom zastakljena. Iz depoa se ulazi u toalet, koji nije u funkciji, ali je priključen na vodovodno-kanalizacionu mrežu i predstavlja mogući izvor poplava, ali može uticati i na povećanje relativne vlažnosti (popuštanjem slavine, curenjem vodokotlića isl.)

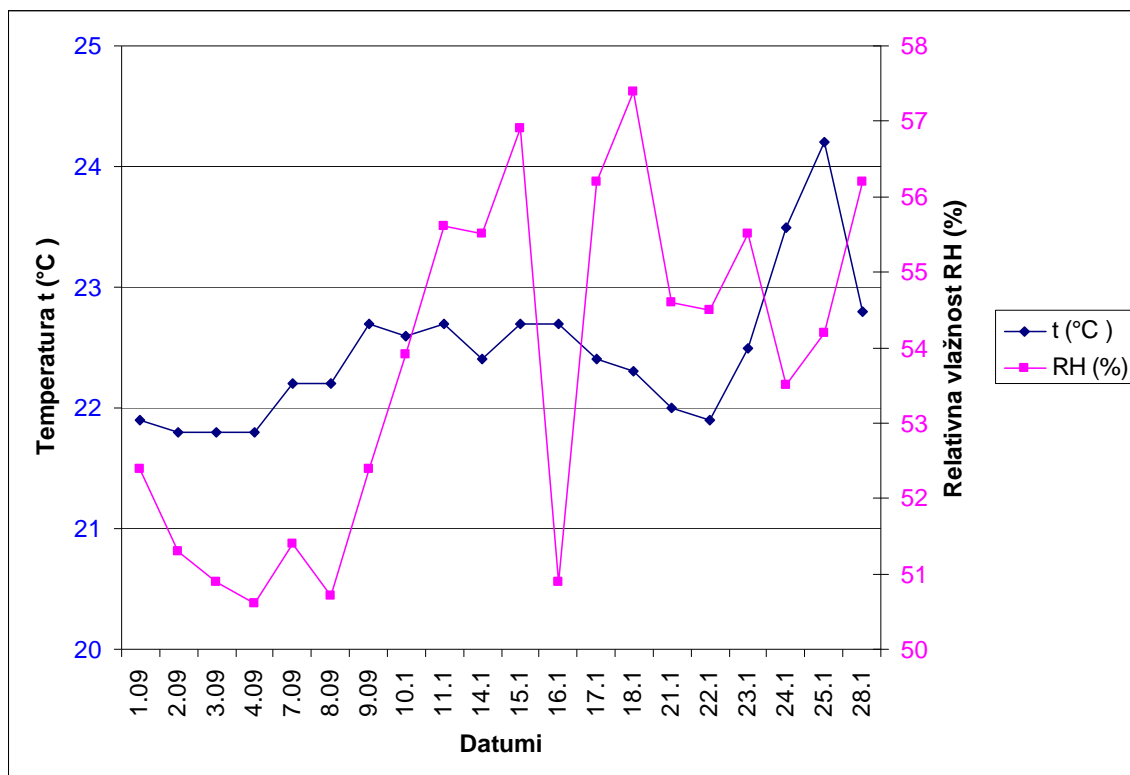
Primer dijagrama snimljenih temperatura i relativne vlažnosti za mesec septembar i oktobar.

Analiza dobijenih rezultata upućuje na relativno stabilnu iako visoku temperaturu, dok su uočeni skokovi i padovi RH, koji se mogu povezati sa ulascima i delimičnim isključivanjem klima uređaja, što je praksa u ovom depou. Naime temperature se mere dvaput dnevno i na osnovu dobijenih vrednosti klima uređaji se uključuju ili isključuju.

Za grejnu sezonu ne postoje registrovana merenja, ali se sa priličnom sigurnošću može zaključiti da prostor novoformljenog depoa nije adekvatan za uslove čuvanja sa stanovišta preventivne konzervacije.

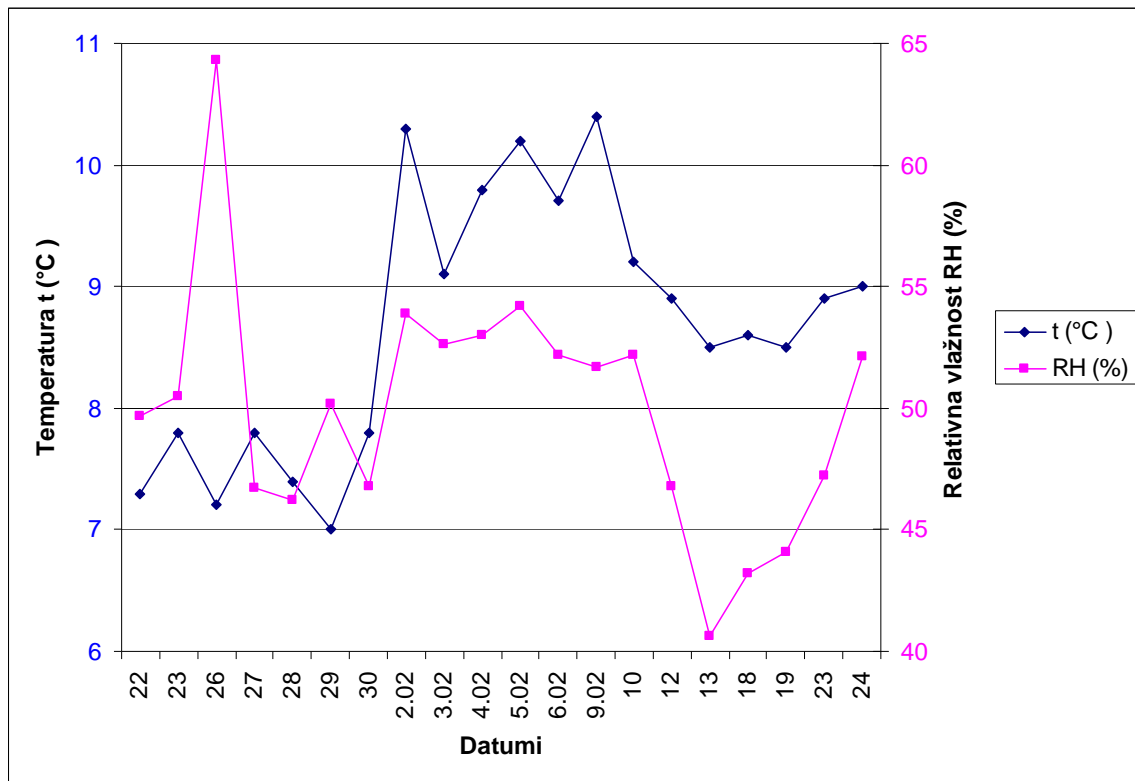
Analiza izloženih rezultata, a koji su rađeni u grejnoj sezoni pokazuje niske vrednosti unutrašnje temperature uz pojavu dnevnih skokova i do 4°. Takođe registrovane su i velike oscilacije relativne vlažnosti koja se kreće u rasponu od 40-65% na mesečnom nivou. Moguće obrazloženje je način na koji je korišćen ovaj depo, dugotrajno otvorena vrata, unos vlažne opreme i sl.

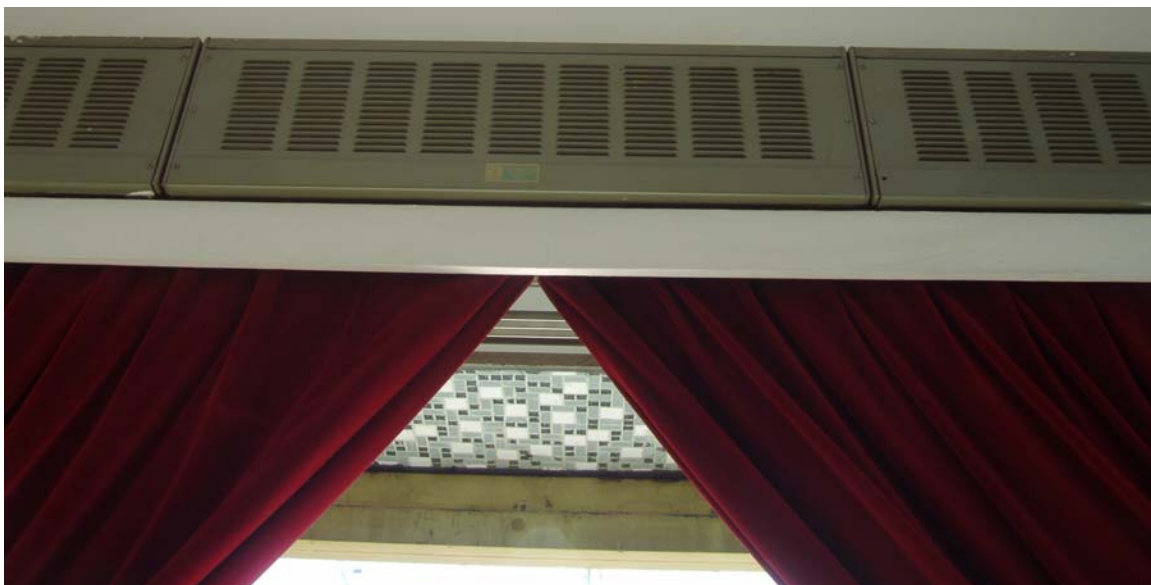
Vazдушna zavesa na ulazu u Kuću cveća

Mogući problem, kad je u pitanju efikasnost vazdušne zavese, je visina vrata, koja je u ovom slučaju 3m, dok se najpovoljniji rezultati dobijaju za visine od 2-2,2m, a preporučene temperature vazduha za velike prostorije 20-25°C i brzina strujanja pri strujanju odozgo 10-15m/s (Recknagel-Sprenger).

Druga pretpostavka je da zavesa ne zadovoljava kapacitetom, jer je posećenost (učestalost otvaranja vrata) veća od projektovane, ili su gubici unutar same Kuće cveća znatno veći od kapaciteta grejnog sistema, pa dolazi do mešanja sa unutrašnjim vazduhom niske temperature.. Takođe moguće je i da je toplotna energija koja se isporučuje ovom objektu ispod potrebne količine. Do ovakve situacije je moglo doći prenamenom funkcije objekta koji je u prošlosti bio staklena bašta termički odvojena od prostorija za boravak. Prema literature (M. Radonjić Grejanje i vetrenje) preporučene temperature unutar staklenih bašti se kreću oko 15°C za neke biljne vrste i niža.

Prema ugrađenoj instalaciji vazдушna zavesa je predviđena za rad na režimu grejanja i njeno dovođenje u funkciju bi predstavljao dobar izbor, naročito sa stanovišta uštede energije s obzirom da se teorijski može smanjiti potrošnja toplotne energije i do 80%. U slučaju Kuće cveća, koja beleži veliku posetu, što znači da se vrata često otvaraju, puštanje vazdušne zavesa u funkciju bi značajno popravilo klimatske uslove u zimskom periodu, kada se registruju niske unutrašnje temperature.

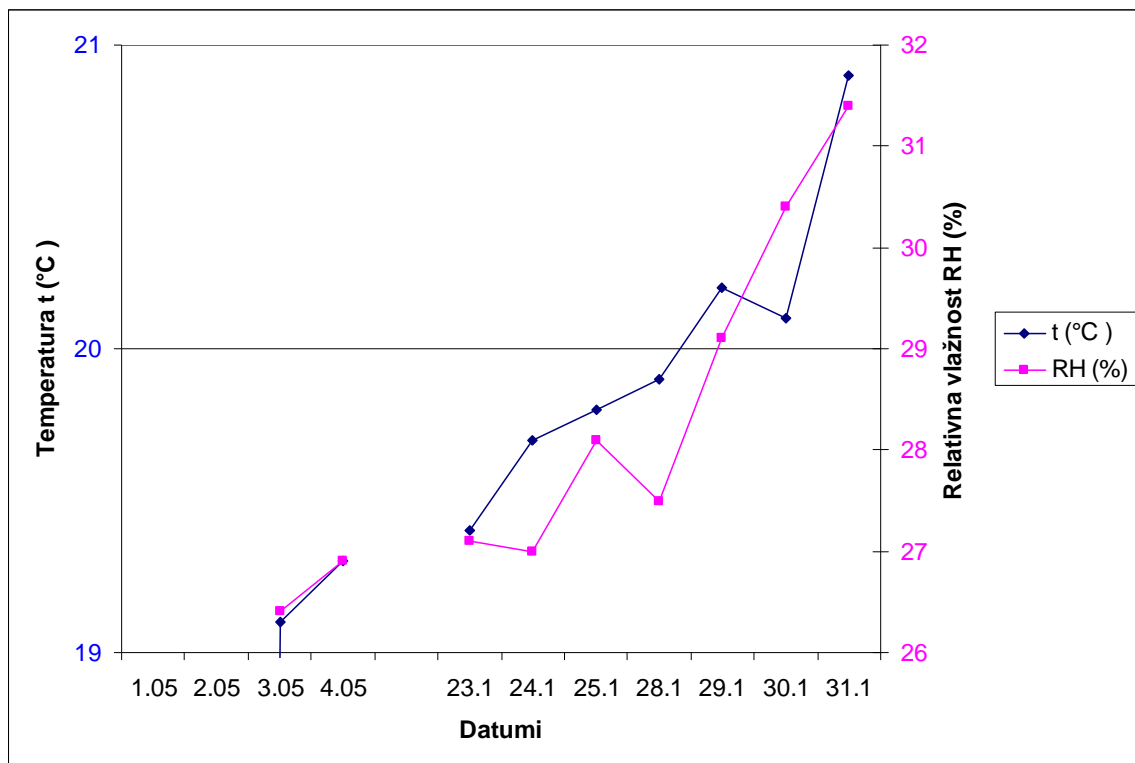
U spomen sobi je u jednom periodu beležena izrazito niska relativna vlažnost i to u maju 2007 godine i iznosila je oko 20%, dok su temperature varirale između 19 i 21°C. Kako se ovakva situacija nije kasnije ponovila, a u međuvremenu je ukraden merač ne možemo sa sigurnošću govoriti o uzrocima ovako niske relativne vlažnosti, pogotovo što su u ostalim delovima Kuće cveća u istom periodu zabeležene vrlo visoke vrednosti RH. Ovakva relativna vlažnost je nedopustiva sa stanovišta preventivne konzervacije drveta od kojeg je izrađen nameštaj izložen u spomen soba, a pogotovo što se u kasnijem vremenskom periodu beleži rast uz povremene skokove RH, koja nadalje ima granične, ili čak povećane vrednosti.

Izmereni rezultati su utoliko čudniji što su zabeleženi u maju u vreme godišnjice Brozove smrti kada je posećenost Kući cveća tradicionalno povećana.

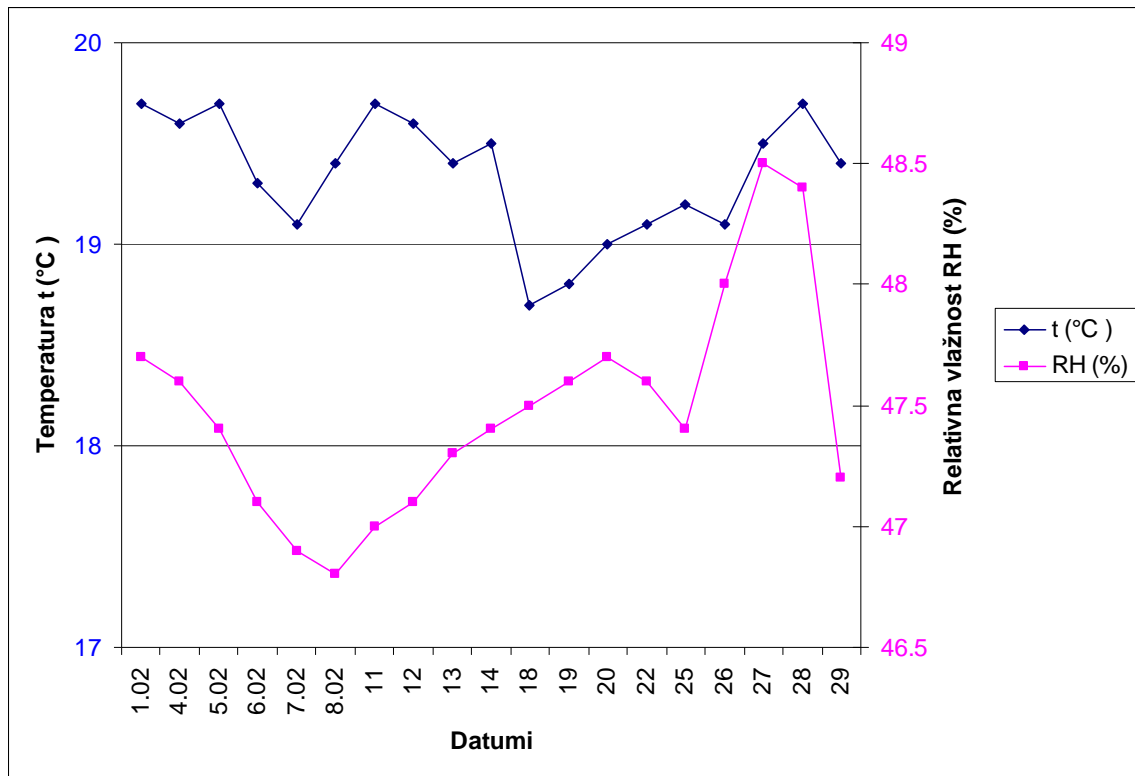
Dijagram je za februar 2008. godinu.

U desnom apartmanu vladaju uslovi stabilne relativne vlažnosti u dopuštenim granicama u grejnom periodu. Slična je situacija i sa temperaturom, iako se može smatrari visokom.

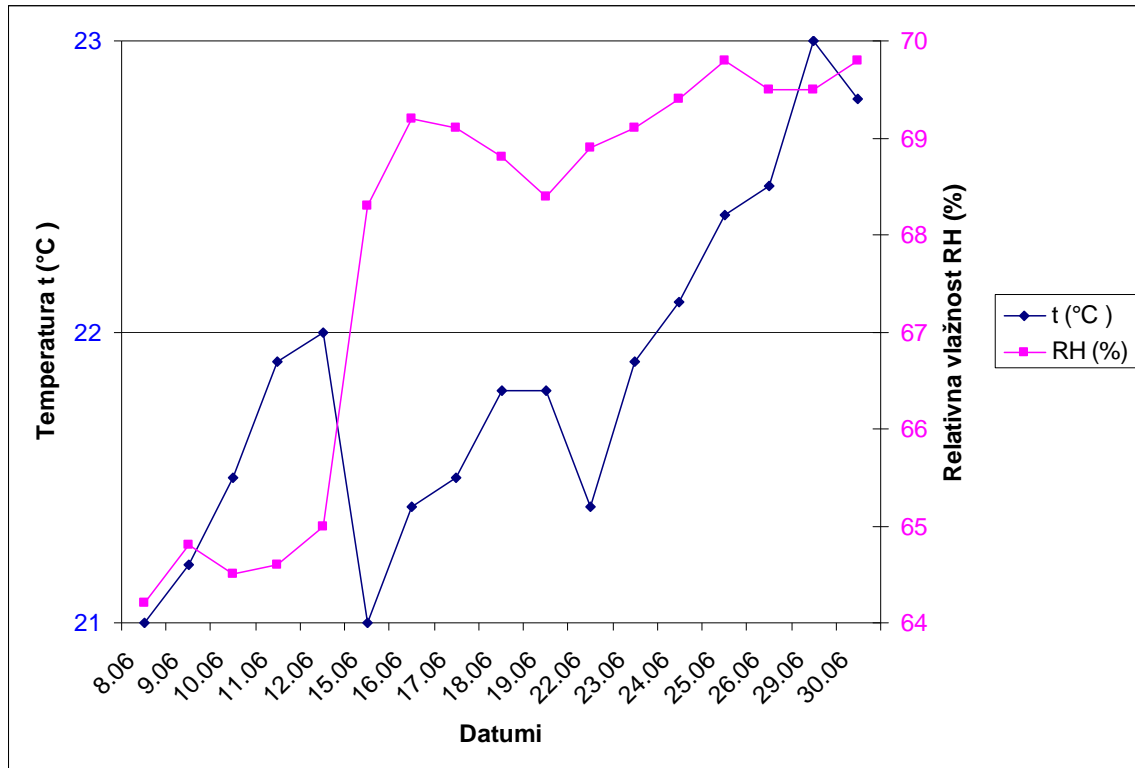
Dijagram predstavlja izmerene rezultate za jun 2009.godine

Međutim sa prestankom grejanja dolazi do porasta RH koja u nekim mesecima dostiže vrlo visoke vrednosti.

Analizirajući dobijene rezultate i poredeći ih sa rezultatima dobijenim prethodnih godina u kojoj je u istom periodu RH bila nešto niža, a vizuelnim pregledom celokupnog prostora konstatovana je pojava kapilarne vlage na desnom spoljnom zidu. Ovo je dovelo do delimičnog porasta relativne vlage.

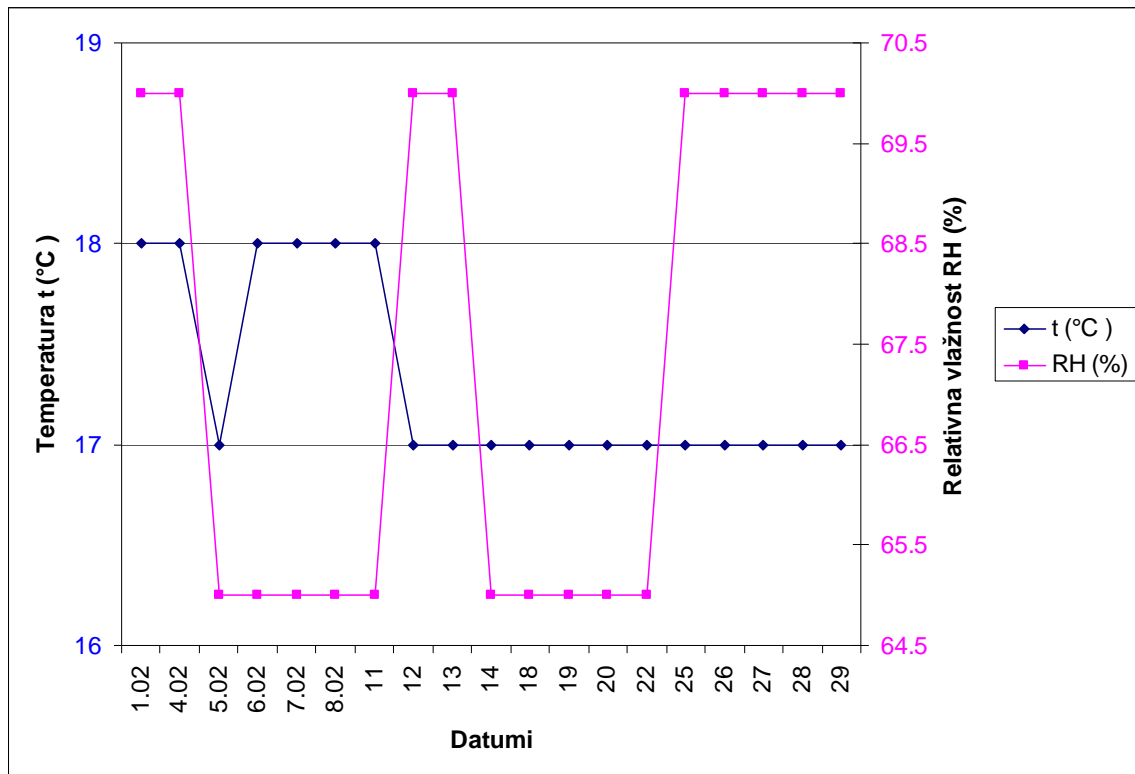
Dijagram daje sliku izmerenih vrednosti u februaru 2008.godine u vreme grejanja, pre ugradnje klima uređaja.

Rezultati dobijeni merenjem pokazuju stabilno visoke vrednosti RH, koja u nekim slučajevima prelazi i 70%. Ovakva visoka relativna vlažnost nije povezana sa godišnjim dobom ili sezonom grejanja, jer su rezultati slični za celu godinu.

Moguća posledica ovakve RH je lošija orijentacija same izložbene sale, ali i činjenica da je prostor objedinjen sa centralnim delom u kome se nalazi grobno mesto sa vegetacijom (staklena vrata su permanentno otvorena) i praktično predstavljaju istu klimatsku zonu. Kako je prostor objedinjen poseta ovog dela je veća u odnosu na desni apartman, na kome su staklena vrata često zatvorena.

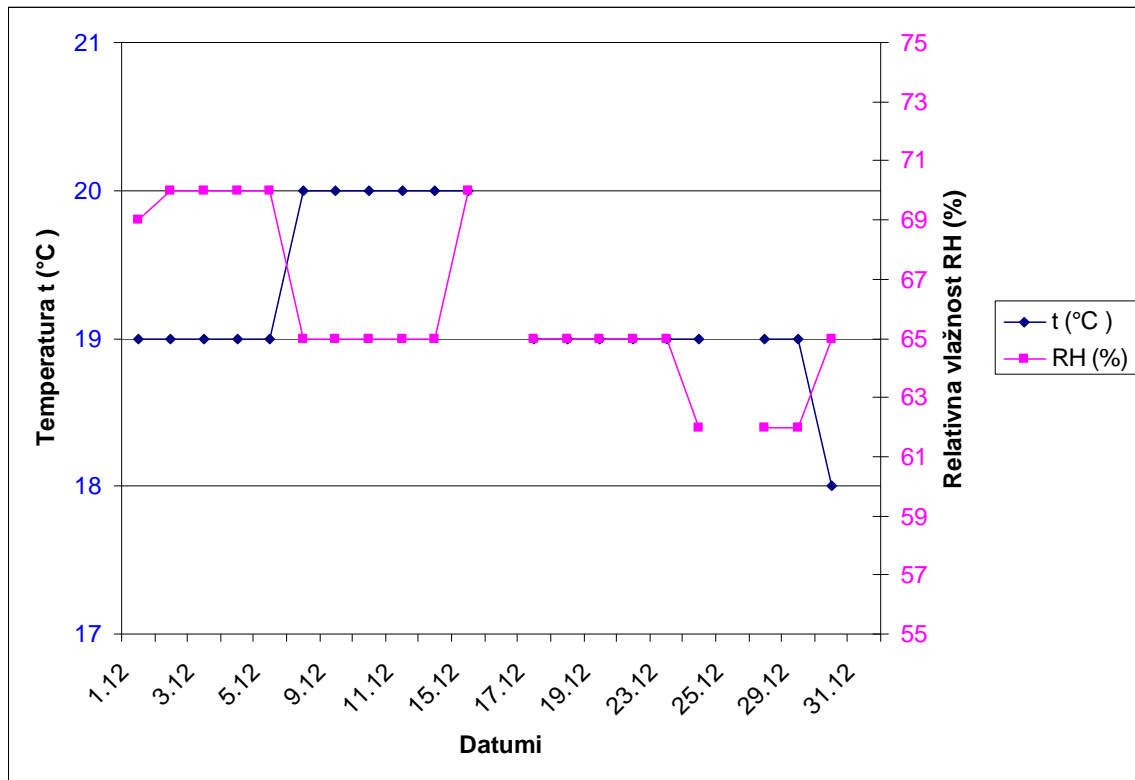
Nakon početka sezone grejanja i ugradnje klima uređaja snimanje rezultata za decembar 2008.godine pokazuje određeno poboljšanje u smislu smanjenja relativne vlažnosti, ali su dobijeni rezultati i dalje visoki.

Izneti rezultati za mesec februar mereni su u 10h, dok su rezultati za septembar mereni u 12h, 13h i 14h zavisno od dana, što znači da je RH visoka nezavisno od vremena zalivanja i posete, a velika verovatnoća je da se očitavanje ne radi u trenutku organizovanih poseta, kada se u jednom trenutku u Kući cveća nađu posetiooci iz više autobusa, što znači da su ekstremne vrednosti čak i više od registrovanih.

Uzimajući u obzir izložene, ali i dostupne rezultate može se zaključiti da bez obzira na grejanje i eventualni rad klima sistema vrednosti RH su neprihvatljivo visoke za uslove izlaganja.

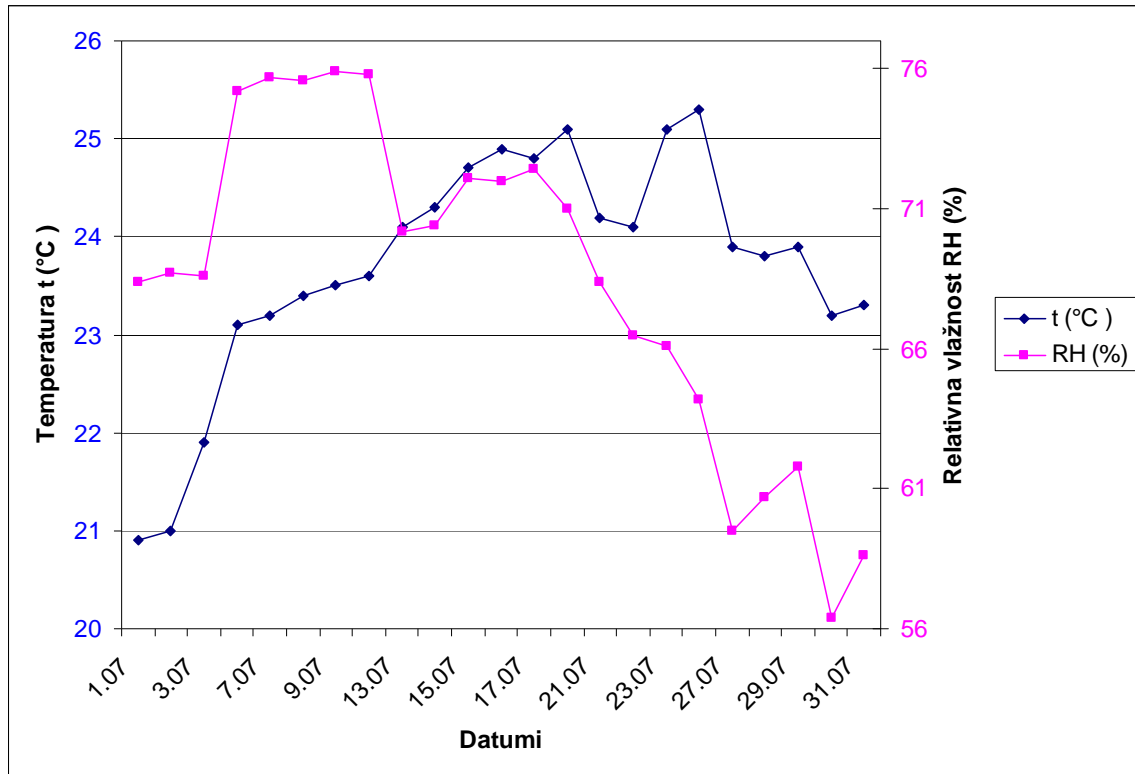
U julu 2009.godine ugrađeni su pomenuti klima uređaji i pušteni na režim hađenja na $t=25^{\circ}\text{C}$. Sledeći dijagram daje sliku kretanja relativne vlažnosti koja od momenta uključenja polako počinje da pada.

Važno je naglasiti da iako su vrednosti relativne vlage opale problem sa prokišnjavanjem nije rešen.

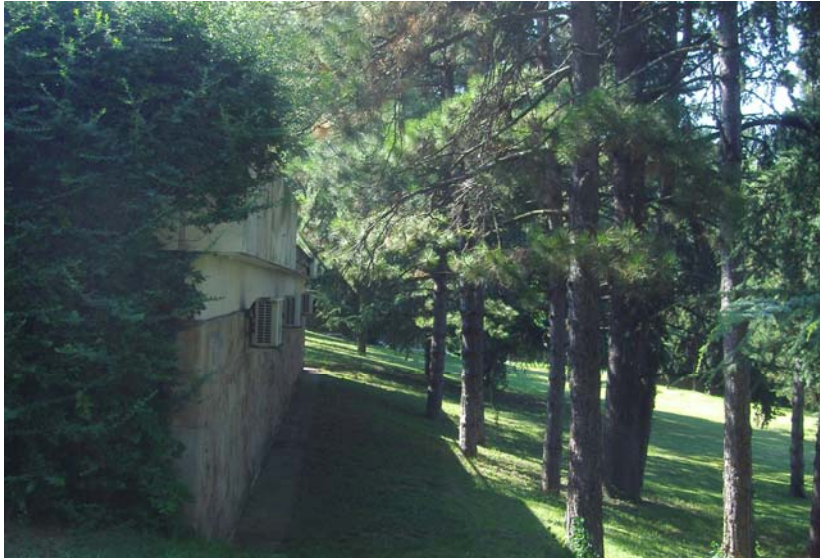
U avgustu 2009.godine urađena je rekonstrukcija terase. Rekonstrukcija je dala pozitivne rezultate u prvih par meseci, odmah nakon završetka radova, ali situacija sa pojavom vlage se vrlo brzo nastavila. Kako je voda koja se pojavila bila bistra, javila se osnovana sumnja u njeno poreklo. Da bi se utvrdio kvalitet, a samim tim i poreklo voda je data na analizu. Rezultati analize koji su uzeli u obzir tvrdoću i hemijski sastav nedvosmisleno su pokazali da je u pitanju otpadna voda (veliki procenat amonijaka). Na osnovu ovoga može se izvući zaključak da je najveći, ali verovatno ne i jedini problem nastao na spoju centralnog objekta Kuće cveća i ukopanog depoa ispod otvorene terase. U prilog ovoga ide i činjenica da su temelji Kuće cveća na dubini od samo 1,5m.

Kao prva mera neophodno je ispitati stanje kanalizacione mreže, ali i temelje i konstrukciju Kuće cveća u celini. Ovo je neophodno jer su primećena strukturalna oštećenja u centralnom delu oko grobnog mesta, koja takođe mogu biti posledica pucanja cev i povećane relativne vlažnosti. Tek nakon utvrđivanja pravog stanja mogu se dati preporuke za konačnu sanaciju.

Pored toga neophodno je uvođenje procedure za češće čišćenje odvoda naročito u kišnom i vetrovitom periodu kada je moguće povećano skupljanje iglica i smanjenje kapaciteta odvoda.

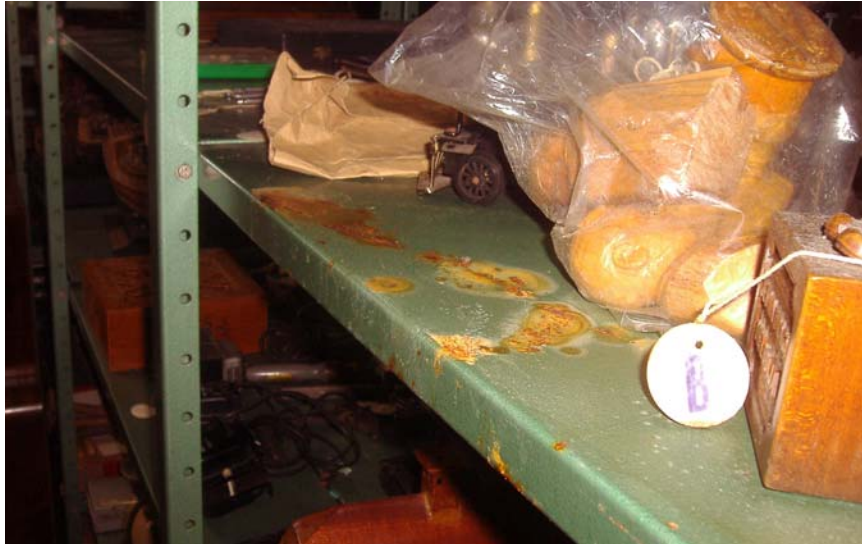
građevinske konstrukcije i eksponata i oprema depoa je pretrpela oštećenja, koja su u nekim slučajevima takva da se ne mogu sanirati, a mogu predstavljati pretnju za eksponate (na primer korodirane metalne police). Dakle neophodno je u slučajevima gde je to potrebno izvršiti zamenu polica.

Posle sanacije pojave vlage i rešavanja problema prokišnjavanja potrebno je izvršiti i rekonstrukciju depoa. Pored građevinskih radova, neophodno je uraditi kategorizaciju eksponata i prema vrednosti, ali i prema stanju, jer su mnogi napadnuti korozijom i pretrpeli su druga oštećenja izazvana izrazito nepovoljnim uslovima, koji su u dužem periodu vladali u depou. Takođe osnovana pretpostavka je da mnogi od eksponata ne predstavljaju kulturno dobro, jer potiču iz perioda kada se sve što je bilo poklanjano Josipu Brozu čuvalo. Kategorizacijom bi se dobio neophodan prostor za deponovanje vrednijih eksponata, od kojih oni koji se oštećeni moraju biti restaurirani. Osim

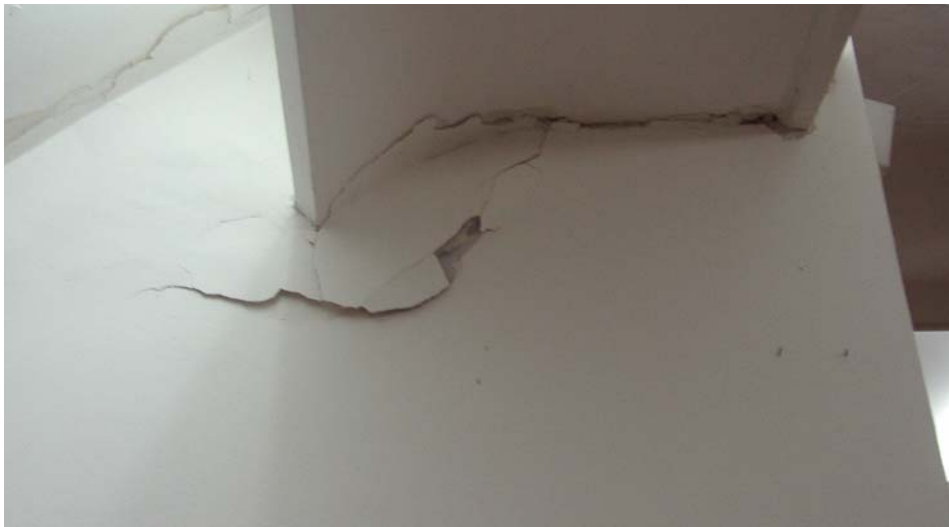
U prilog ove pretpostavke ide činjenica da iako je objekat renoviran vidno su izražene pukotine na svim spojevima između sala, što ukazuje na moguću ugroženost stabilnosti objekta. Koliko su ozbiljna oštećenja i koje mere se moraju preduzeti moralo bi dati stručno lice u ovom slučaju građevinski inženjer statičar.

Ovakva situacija je najverovatnije posledica same konstrukcije zgrade (postoje usmena svedočenja o tome da je prvobitna namena objekta bila konjušarnica). Plitki temelji i bujna vegetacija u neposrednom okruženju zgrade u kombinaciji sa podzemnim otpadnim vodama mogu dovesti do neravnomernog sleganja objekta, koja dovode do ovakvih oštećenja.

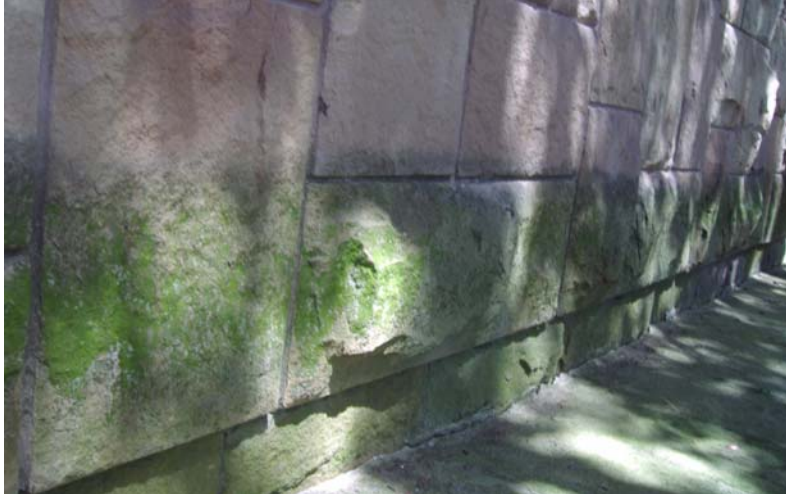
Osim pomenutih oštećenja pojave kapilarne vlage ovo može biti i uzrok povećanih gubitaka toplote. Kapilarna vlaga utiče na porast relativne vlažnosti, a gubici toplote na pad temperature.

I u slučaju Starog muzeja može se pretpostaviti da pored podzemnih, otpadnih voda kapilarna vlaga se javlja i kao posledica nedovoljno čestog i detaljnog čišćenja kišne kanalizacije (oluka), pa je ona izazvala pojavu pukotina i termičke gubitke. Važno je naglasiti da se ugrožena strana zgrade nalazi na teritoriji vojnog objekta kome je pristup ograničen, pa i to može biti jedan od uzroka neredovnog održavanja i čišćenja oluka što je dovelo uz ostale do pojave pomenutih problema.

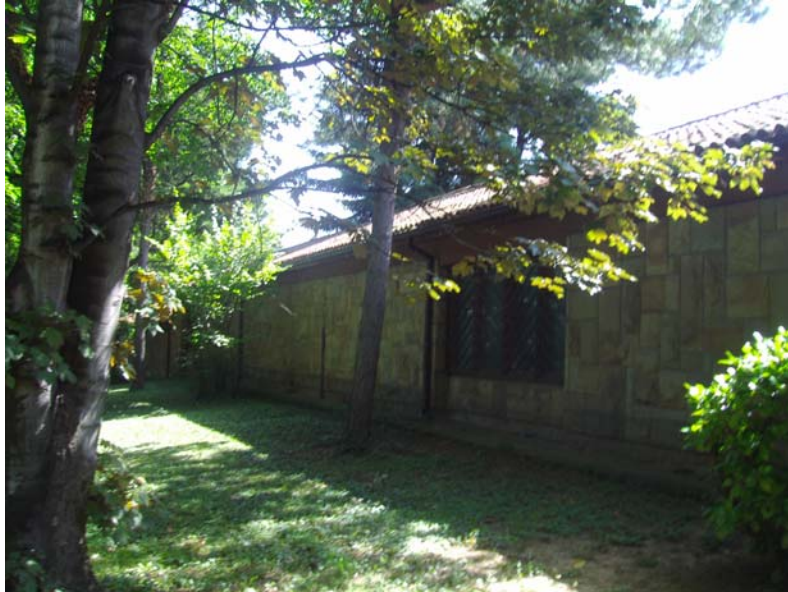
Pored navedenih problema javlja se i problem sa korišćenjem samog objekta. Često se u vreme rada sistema za vazdušno grejanje i ventilaciju otvaraju prozori i ulazna vrata, čime se narušava temperaturna ravnoteža.

Preporuke vezane za poboljšanje, ili bar ujednačenje klimatskih uslova unutar izložbenog prostora je pre svega provera funkcionalnosti i efikasnosti grane instalacije zadužene za vazdušno grejanje i ventilaciju ugroženog prostora. Nezavisno od toga mora se rešiti i pitanje kapilarne vlage. Kapilarna vlaga može poticati od nedovoljno dobro održavanih oluka (slično kao u slučaju Kuće cveća), ili kao posledica narušene konstrukcije okolnim zelenilom, ili podzemnim vodama.

Kako je vegetacija deo pejsažne zaštićene arhitekture njeno uklanjanje nije moguće pa se predlaže rekonstrukcija temelja ojačanjem (ugradnjom temeljnih stopa, ili megašipova o čemu će odlučiti stručnjaci). U okviru ove rekonstrukcije neophodno je izvršiti pregled i po potrebi zamenu svih vodovodno-kanalizacionih cevi. Nakon uvođenja procedura o redovnom čišćenju oluka i predložene rekonstrukcije neophodno je utvrditi da li su preduzete mere uklonile kapilarnu vlagu, pa ako se utvrdi dalje postojanje mora se uraditi dreniranje terena

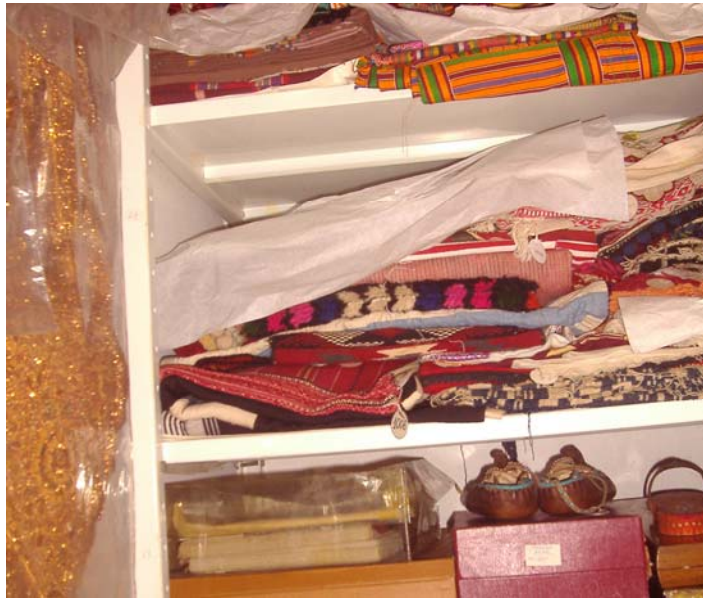
Depoi se nalaze u ugrađenim plakarima na prelazima iz sale u salu i služe uglavnom za deponovanje tekstila. Svaki od depoa opremljen je plastičnim ventilatorom, koji se ne uključuju iz sigurnosnih razloga. Ventilatori su pozicionirani pri plafonu i da su u funkciji nebi obezbedili ravnomerno provetravanje, čime se stvaraju čepovi ustajalog vazduha u nižim delovima pogodni za stvaranje mikroorganizma. Kada se poveća vlažnost u tekstuilu dolazi do fizičko-hemijskog propadanja. Pri visokoj relativnoj vlažnosti što se događa u donjim salama pamuk, lan, vuna i svila blede brže usled dejstva svetlosnog zracenja, a može doći i do acidifikacije i gubitka mehaničke otpornosti materijala.

Mera za poboljšanje uslova u depoima je zamena ventilatora ugradnjom novih sa kanalskim razvodom koji bi ujednačio cirkulaciju vazduha. Obzirom da su depoi puni kanali od pocinkovanog lima, ili drugog čvrstog materijala dodatno bi smanjili prostor za deponovanje eksponata, zato bi kanal od fleksibilnog materijala bio najpogodniji. Kanal mora sadržati i par rešetkastih otvora izdimenzionisanih tako da se obezbedi ravnomerno provetravanje.
